## VISTORIA TÉCNICA - 20250100068701

Reparação / Instalação elétrica / Casa de Força/Bomba de Gasolina / 1º Esqd C L  
Valença - RJ

Vistoria técnica a fim de relatar necessidade de serviços emergenciais a serem realizados na subestação do 1º Esquadrão de Cavalaria Leve (1º Esqd C Lev), situado na Rua Comendador Antônio Jannuzzi, 415, Centro, Valença - RJ.

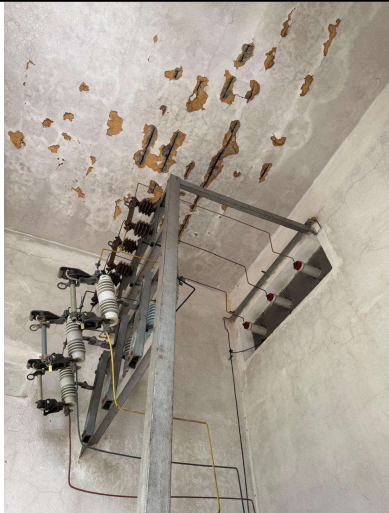
| Foto<br>1 | Chave seccionadora da subestação. |

A vistoria técnica realizada por este Grupamento de Engenharia no dia 10 de setembro de 2025 fora necessária devido a inesperada interrupção do fornecimento de energia no Esquadrão, no mesmo dia. A origem da interrupção advinha da subestação principal, responsável pela alimentação de todo o aquartelamento. Nesta subestação, foi identificada chave seccionadora com necessidade de substituição devido falha na resistência de isolação.

- Teste de detecção de tensão em rede de média tensão;
- Ensaio de resistência de isolação de chave seccionadora;
- Remoção de 01 (uma) chave seccionadora, sem aproveitamento;
- Fornecimento e instalação de 01 (uma) nova chave seccionadora;
- Manutenção em cabine e subestação abrigada de 13,8kV;
- Reparos na alvenaria da subestação de entrada: reboco de laje e demais áreas que necessitem (interna e externa), substituição de esquadrias (janela e porta) e pintura;

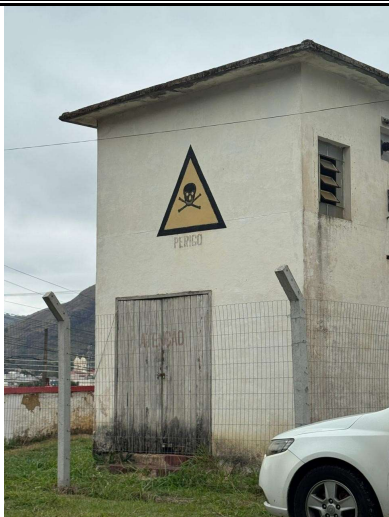
| Foto<br>1 | Chave seccionadora da subestação. |
|---|---|
| Foto<br>3 | Cabine de entrada de energia. |

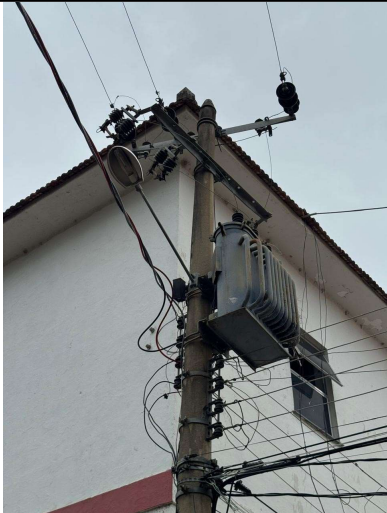
| Foto<br>2 | Subestação simplificada de 112,5kVA. |

Fora realizada ainda a inspeção de toda aquela rede de distribuição, a fim de identificar outros possíveis danos e, desta forma, foi possível constatar curto circuito em subestação simplificada de 112,5kVA, o que comprometeu também seus componentes. Adicionalmente, identificado subdimensionamento daqueles condutores de distribuição.

- Remoção de subestação simplificada de 112,5kVA e componentes, sem aproveitamento;
- Fornecimento e instalação de nova subestação simplificada de 112,5kVA e componentes;
- Testes nos transformadores de relação de transformação e resistência de isolamento;
- Fornecimento e execução de aterramento.

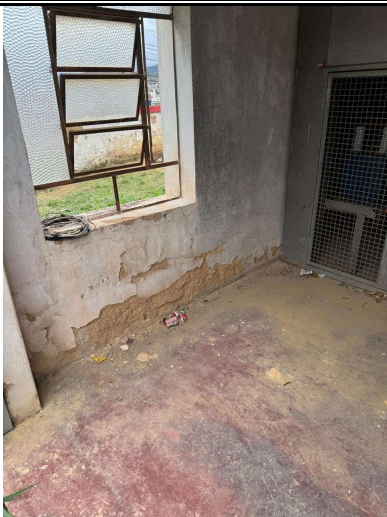
| Foto<br>2 | Subestação simplificada de 112,5kVA. |
|---|---|
| Foto<br>4 | Necessidade de reparos em alvenaria da subestação. |

| Item | Discriminação | Unid. | Qtde. | Custo Materiais | Custo Mão Obra | Custo Unit. | Custo Total |
|---|---|---|---|---|---|---|---|
| 3 | REPARO EM ALVENARIA DA SUBESTAÇÃO | un | 1.0 | R\$ 0,00 | R\$ 20.497,45 | R\$ 20.497,45 | R\$ 20.497,45 |

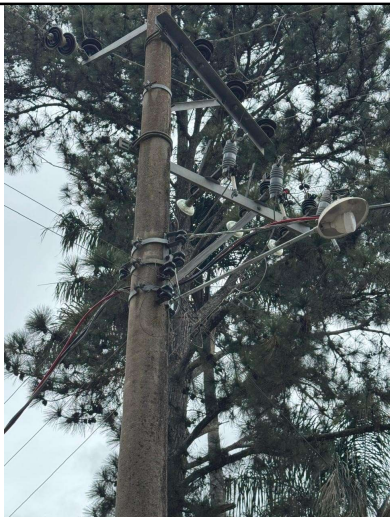
| <b>Foto 5</b> | <b>Rede elétrica de distribuição.</b> | <b>Foto 6</b> | <b>Cabos que se encontram subdimensionados.</b> |
