**ASSUNTO:** RECEBIMENTO DEFINITIVO DA OBRA DE RECUPERAÇÃO E CONSTRUÇÃO DE PISO DO PÁTIO DA IRF/PACARAIMA

**REFERÊNCIA:** CONTRATO: SRRF02 Nº 016/2024 - SERVIÇO DE RECUPERAÇÃO E CONSTRUÇÃO DE PISO DO PÁTIO DA RECEITA FEDERAL EM PACARAIMA.  
PROCESSO: 10280.735440/2023-31, EMPRESA CONTRATADA IN-TERA INSTALAÇÕES ELÉTRICAS LTDA

## **RELATÓRIO CIRCUNSTANCIADO DE RECEBIMENTO DEFINITIVO**

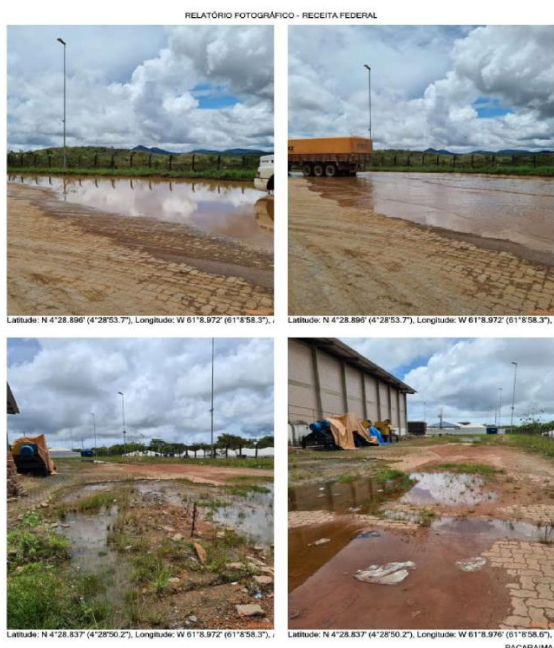
Imagem 1 - Imagens com demonstração de acúmulo de água e deterioração de pavimento da IRF

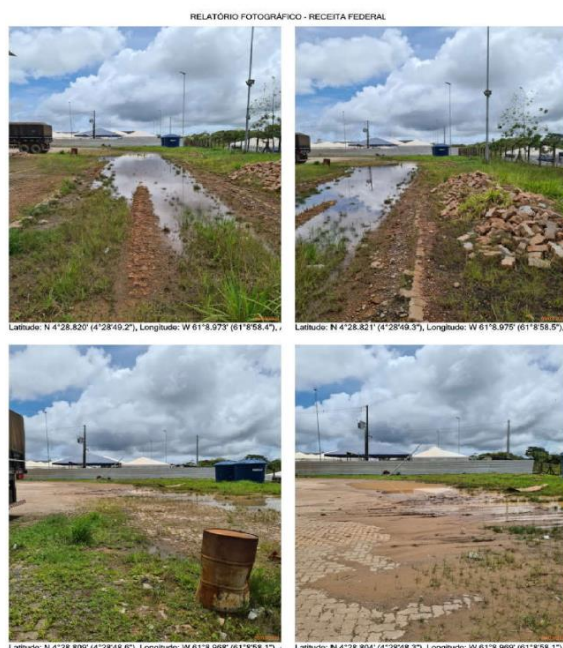
Imagem 3 - Pavimento deteriorado com acúmulo de água com áreas inservíveis

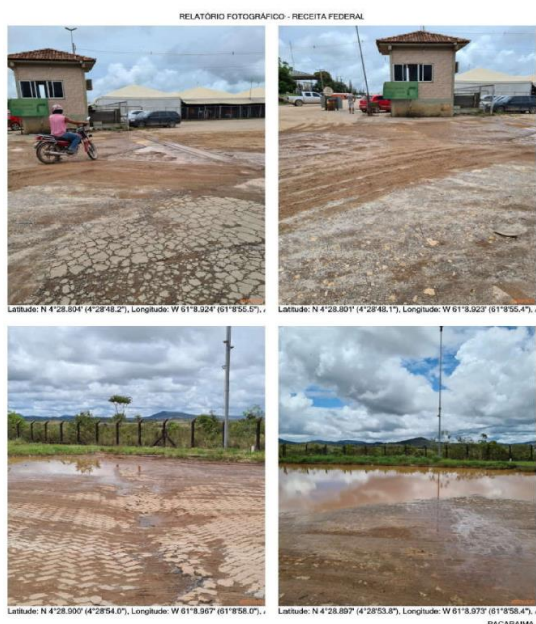
Imagem 2 - Pavimento deteriorado da IRF

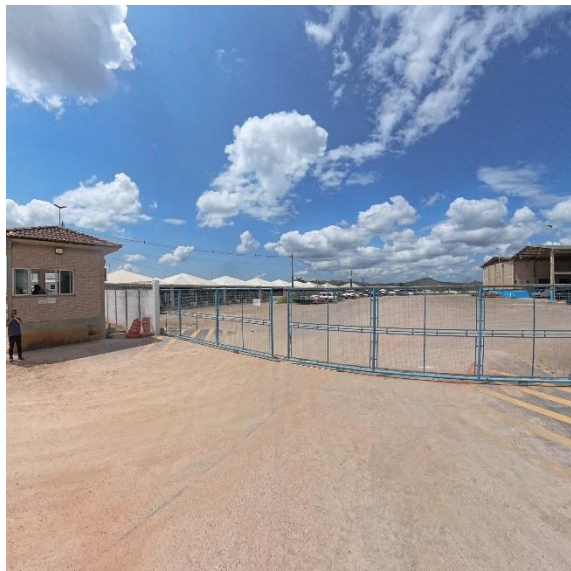
*Imagem 4 - Entrada da IRF com pavimento recuperado*

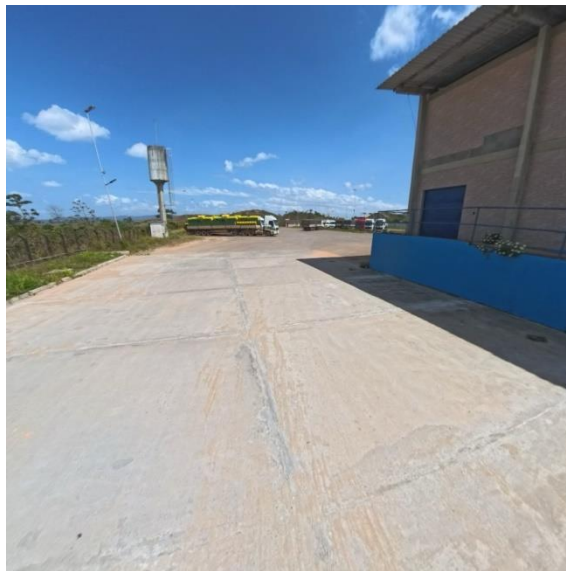
*Imagem 7 - Detalhe do trecho recuperado em pavimento rígido - acabamento do concreto e juntas de dilatação*

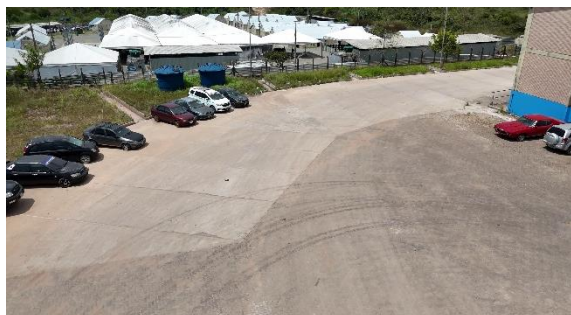
*Imagem 5 - Trecho recuperado em pavimento rígido*

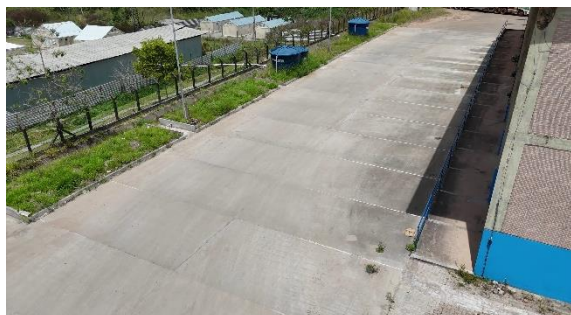
*Imagem 6 - Trecho recuperado em pavimento rígido*

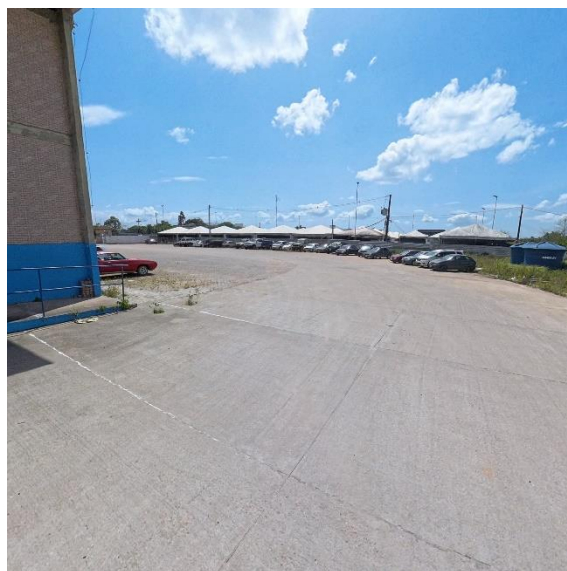
*Imagem 8 - Detalhe do trecho recuperado em pavimento rígido - acabamento do concreto e juntas de dilatação*

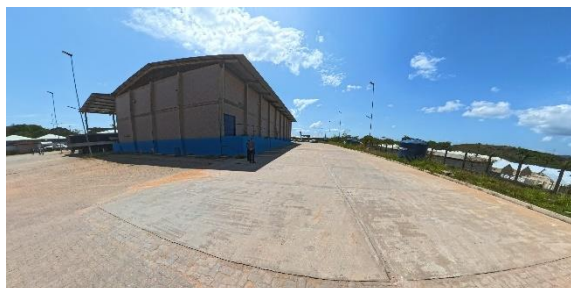
*Imagem 9 - Detalhe do trecho recuperado em pavimento rígido com pavimento intertravado recuperado*

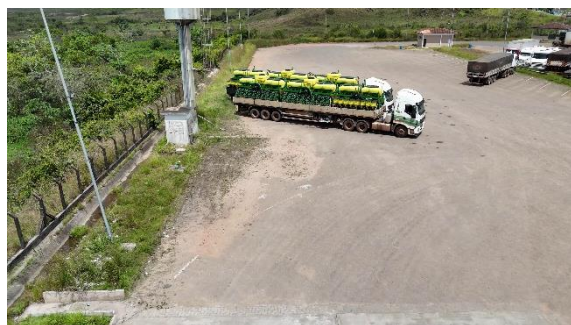
*Imagem 10 - Visão aérea pátio recuperado*

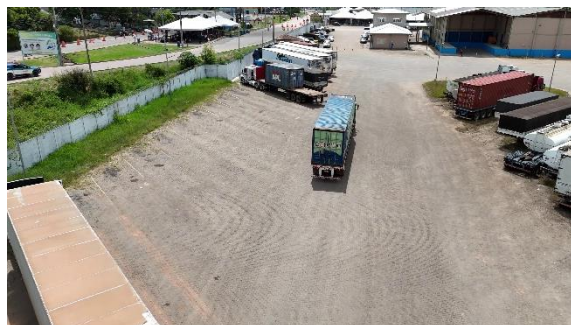
*Imagem 11 - Visão aérea pátio recuperado*

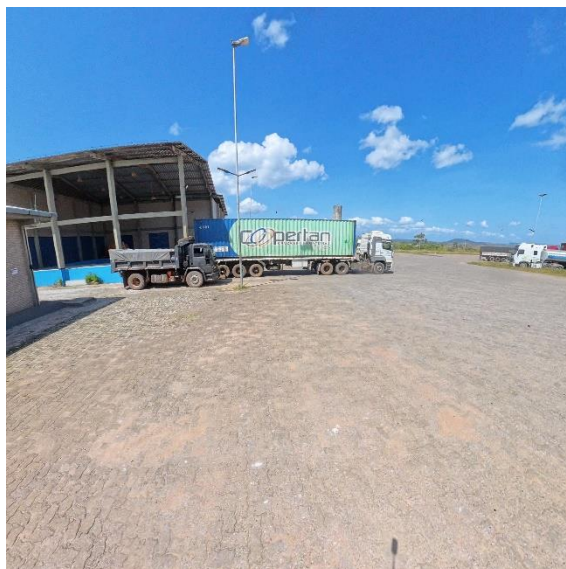
*Imagem 12 - Área do pátio recuperada próximo ao prédio administração*

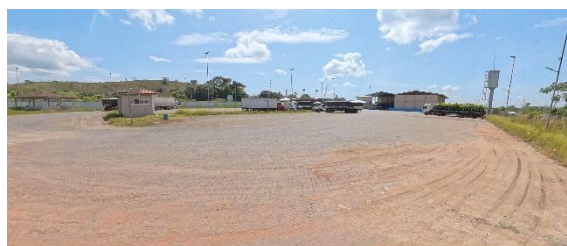
*Imagem 13 - Área do pário perto do banheiro públicos*

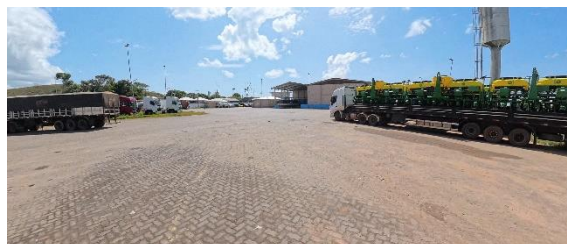
*Imagem 14 - Pavimento recuperado*

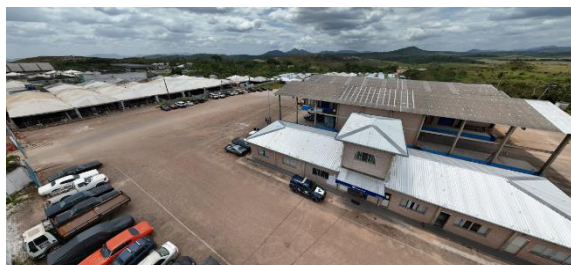
*Imagem 15 - Vista panorâmica do pátio pavimentado, com área livre de entulhos e equipamentos após intervenções da obra*

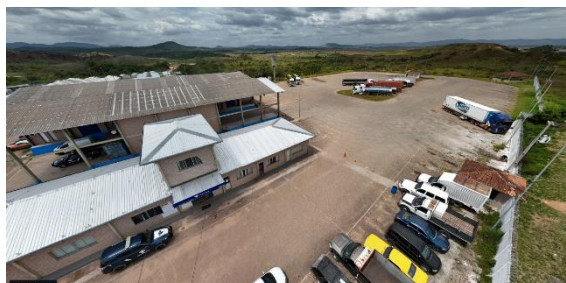
*Imagem 16 - Vista panorâmica do pátio pavimentado, com área livre de entulhos e equipamentos após intervenções da obra*
